# Mobil kapcsolóközpontok primer és szekunder villámvédelme

### 4. Esettanulmány egy feltételezett villámcsapás vizsgálatára

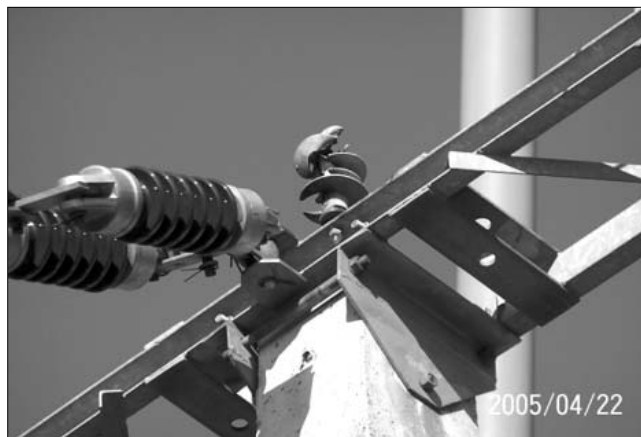
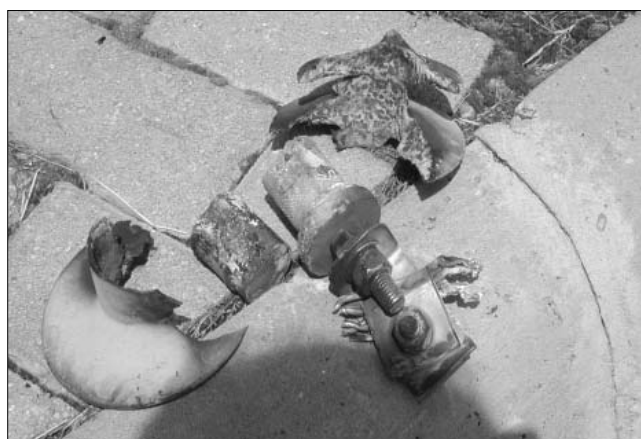
A 20 kV-os távvezeték-oszlop tetején elhelyezkedő levezetők szintén károsodtak (4-5. ábra). A beltéri 0.4 kV-os hálózati berendezések nem sérültek, mert ezek nem voltak a toronnyal galvanikus kapcsolatban.

4. és 5. ábra  
Meghibásodott 20 kV-os túlfeszültség-levezetők

Külön kell szólnunk a 20 kV-os túlfeszültséglevezető meghibásodásáról. Példánkban ezt a meghibásodást is a földelt oszlop potenciálemelkedése okozta. A túlfeszültséglevezetők elektródjai között túlságosan nagy feszültségkülönbség alakulhatott ki. Ez az – előző villámcsapásban már működött, valószínűleg már mechanikai sérülésekkel rendelkező – egyik túlfeszültséglevezető átíveléséhez vezetett. A meggyengült szigetelésű túlfeszültséglevezetőn a 20 kV-os hálózati feszültség tartotta fent az ívet, a villámcsapást követően még órákon keresztül is. Az íváram ugyanis kisebb volt, mint a hálózati védelmek beállítási értékei, így azok nem kapcsoltak le. A tartósan lobogó ív azonban roncsolta a szigetelőtestet, sőt az alumínium sodronyt is megolvasz-

totta. Az elszabadult fázisvezetőt a szél időnként a földelt oszlophoz fújta és ez már sorozatos rövididejű lekapcsolással járt. Ez a magyarázata annak, hogy a dízelgenerátor időnként próbált bekapcsolni.
