# Mobil kapcsolóközpontok primer és szekunder villámvédelme

### 4. Esettanulmány egy feltételezett villámcsapás vizsgálatára

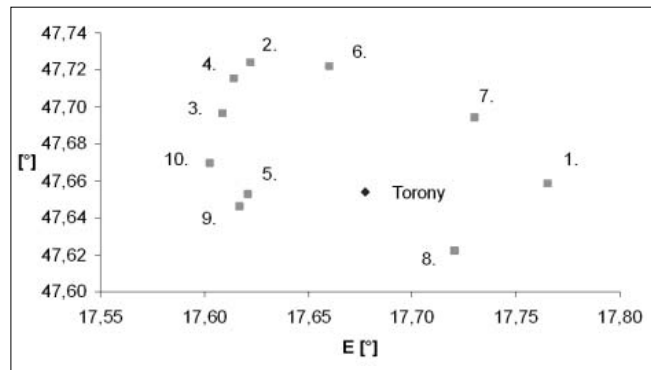
6. ábra A torony közelében lecsapó villámok helye

Nézzük először azt a feltételezést, hogy a villám a tornyot érte. Ebben az esetben a mikrohullámú berendezések meghibásodását a toronyból érkező koaxiális kábelben megjelenő feszültségemelkedés idézte elő. Ez akkor valószínű, ha csak azok a berendezések mentek tönkre, amelyek legutoljára lettek telepítve, és a túlfeszültségvédelmük még nem volt kiépítve. A kábelek ár-
